إعادة تركيب مئذنة مسجد حسن باشا طاهر

Reconstruction of Hasan Basha Taher
Minaret as compound formative
architectural element

د. أنور مهران

أ.د. محمد عبد الهادي محمد

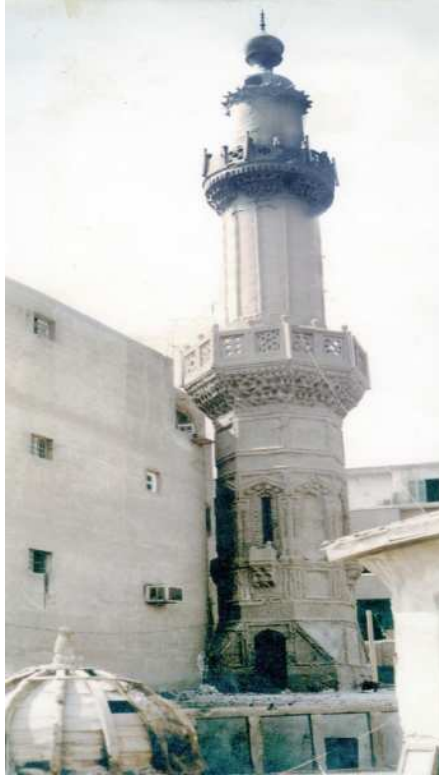
مئذنة حسن باشا طاهر في مرحلة ما قبل الميول وسيطرة مسببات التلف عليها.

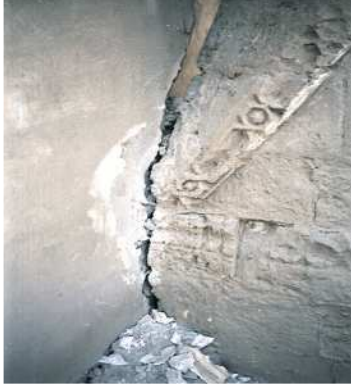
- الميل الواضح للمئذنة مع التعدي الظاهر للمباني الحديثة جهة الشرفة العلوية المئمنة للمئذنة.

تعدي واضح للمنزل المجاور محدثاً تشوه في قاعدة المئذنة.

1. فك المئذنة القائمة ابتداءً من سطح الأرض حتى نهايتها مع مراعاة ترقيم الأحجار والمحافظة عليها لإستخدامها في إعادة البناء وإستبدال الأحجار المتهالكة منها بأحجار جديدة.
2. إعادة تركيبها مرة أخرى في وضع رأسي سليم متزن إنشائياً.

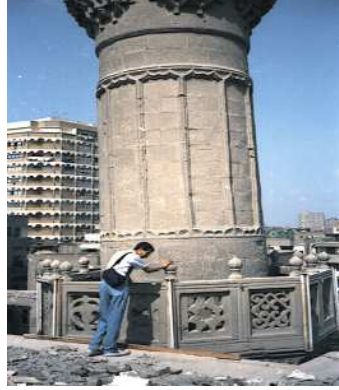
الميل الواضح للمئذنة.

وأسقاط عمود من منسوب الشرفة الثانية حتى منسوب سطح المسجد والتي سجلت قيمة الميل الأكبر وجد أنها حوالي 55 سم من الشمال في الاتجاه الجنوبي الشرقي، مما يؤكد على خطورة الميل وضرورة الفك.

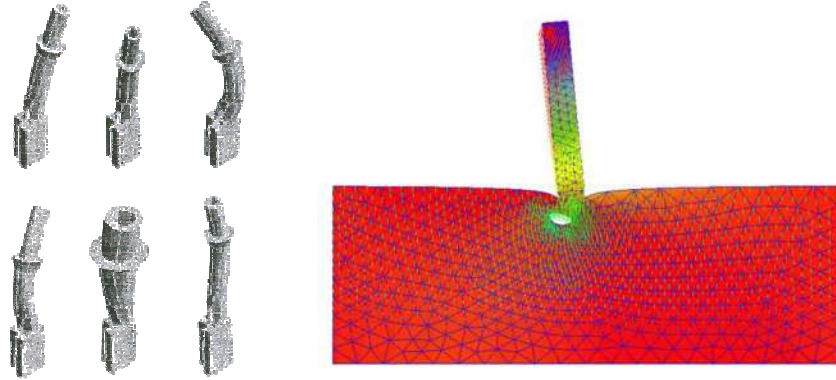
أما عن الإجهادات فأخطرها هي إجهادات الشد الناتجة عن أحمال وزن المئذنة (الأحمال الدائمة) بالإضافة إلى أحمال الزلازل خاصة في حالة الميول الراهنة للمئذنة لأنه في حالة عدم الميول قد تكون الإجهادات الناتجة عن أحمال وزن المئذنة وأحمال الزلازل متوقعة وآمنة ولا تؤثر على الإلتزان الإنشائي للمئذنة. كما أنه بحساب إجهادات المئذنة الواقعة على التربة وجد أنه بلغت الكتلة الكلية للمئذنة (487,02 طن) ولذلك فهي تؤثر بقوة مقدارها (5.1 كجم/سم²) وتم حساب هذه القوة المؤثرة عن طريق ناتج قسمة الكتلة الكلية للمئذنة على مساحة القاعدة للمئذنة وهي مربعة الشكل ويبلغ طول ضلعها 2.85 متر وعلى هذا نجد أن المئذنة غير متزنة في الوضع الراهن تحت هذه القوة التي تؤثر بها على التربة

المحاكاة الرقمية بطريقة العناصر الدقيقة والتي تؤكد عدم مقدرة المئذنة على مواجهة الأحمال الأفقية خاصة في إرتكازها على هذا النوع من التربة ذات المشاكل بسبب المياه الجوفية.
