**الأسقف الخشبية الملونة داخل بعض المنشآت  
الأثرية الإسلامية  
دراسة في طرق الصناعة والزخرفة ومنهجية  
الصيانة**

**أ. م. د. شحاتة أحمد عبد الرحيم**

**أ. د. محمد عبد الهادي**

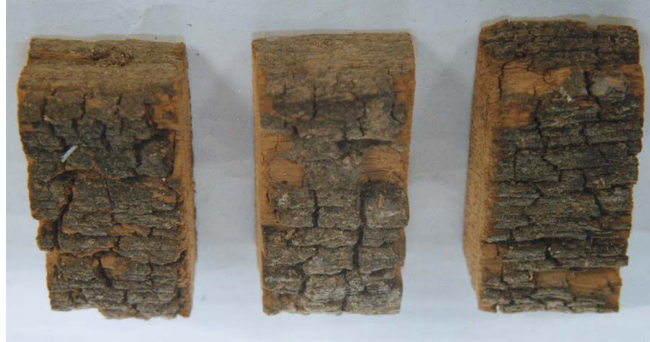
صورة رقم (3)

كما أكدت هذه الأبحاث أن تعرض الأخشاب الأثرية لارتفاع في معدلات الرطوبة والحرارة فترة طويلة من الزمن يحولها إلى أخشاب متحللة حرارياً Thermal degradation woods بحيث تبدو أخشاب ضعيفة ذات لون داكن ذات أسطح ضعيفة تعلوها طبقة سوداء اللون أو ذات لون بني داكن (صورة رقم 3).

توضح ظاهرة تحلل الأخشاب حرارياً

إن هذه الكائنات تحدث تشققات عرضية في الأخشاب الأثرية (صورة رقم 3) كما تتسبب في حدوث العفن الرطب Wet rot الذي يؤكد أن تلك الأخشاب وصلت إلى مرحلة خطيرة من التلف.

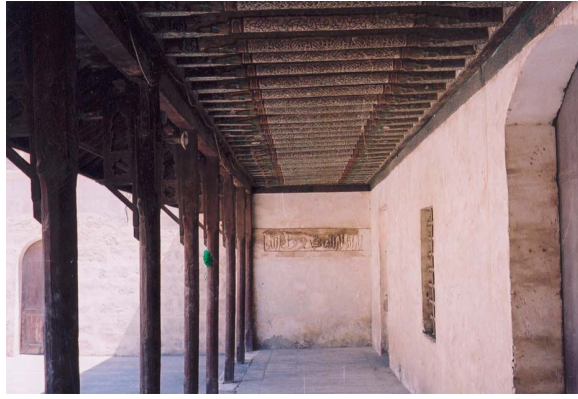
صورة رقم (4)

إن التلوث الجوي يعتبر أخطر عوامل التلف ليس فقط على الآثار العضوية وإنما أيضاً الآثار غير العضوية حيث أن نواتج التلوث الصلبة من سناج وقطرات شحوم ودهون المنبعثة من مداخن المصانع وموتورات السيارات تترسب على أسطح هذه الآثار وتغطيها بطبقة سوداء اللون تخفي ما فوق هذه الأسطح من عناصر زخرفية : Thomson 1980 (7) (صورة رقم 4).

توضح الطبقات السوداء لنواتج التلوث الجوي التي تترسب على الطبقات الملونة في سقف مسجد سارية الجبل بالقاهرة

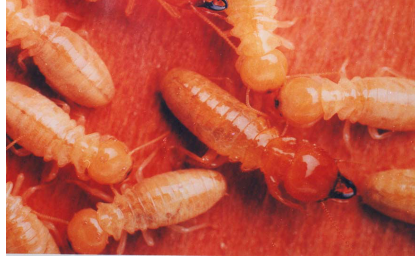
ولاشك أن حشرات النمل الأبيض White Termites صورة رقم  
(7) وناخرات الأخشاب Wood borers صورة رقم (8) تتسبب في  
تدمير مكونات الأخشاب وخاصة المواد السيليلوزية التي تعتبر مواداً  
غذائية مفضلة لتلك الحشرات (Kingsolver 1988: 22-25).

صورة رقم (7) توضح حشرات النمل الأبيض.

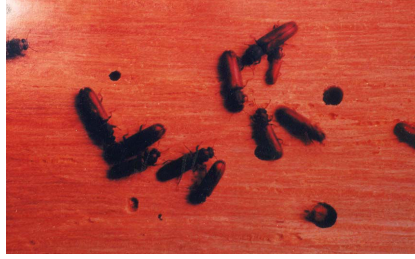
صورة رقم (8) توضح الحشرات الناخرة للخشب.

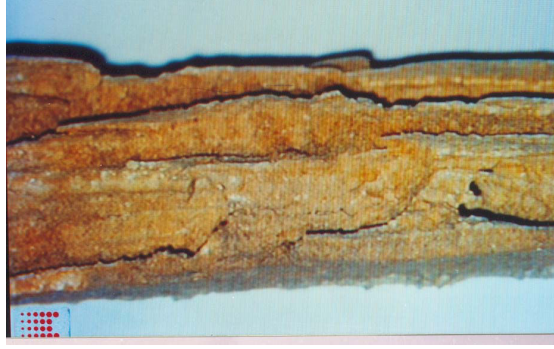
صورة رقم (9)

حيث تحدث حشرات النمل الأبيض أنفاقاً وفجوات متسعة في الآثار الخشبية (صورة رقم 9) كما يترتب على هجوم ناخرات الأخشاب انتشار الثقوب ذات الأعماق المختلفة بحيث تتحول الأخشاب في النهاية إلى أخشاب رخوة وقد خلت من معالمها الزخرفية (Eaton 1993 : 55)

توضح الأنفاق التي تصنعها حشرات النمل الأبيض في الأخشاب الأثرية.

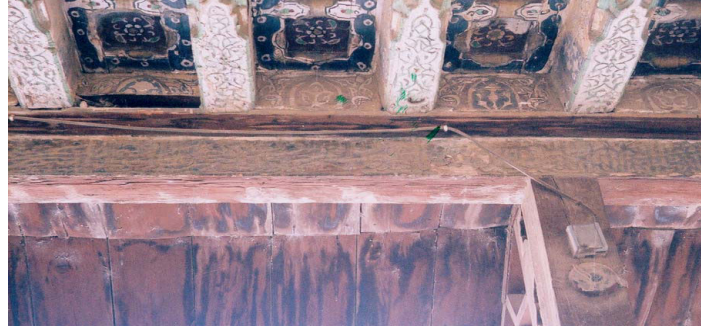
صورة رقم (11)

4. أثبتت الدراسات العلمية أن المواد الملونة التي استخدمت  
في تزيين الزخارف التي تزين الأسقف الخشبية قد حدث  
لها ظاهرة التغير اللوني Chromatic Change نتيجة  
تعرضها للتلف الكيميائي Photo- chemical  
degradation الناشئ عن تأثير الحرارة والرطوبة  
والضوء والأكسوجين فضلاً عن التلوث الجوي حيث  
أصبحت المواد الملونة أكثر دكنة وفقدت بهاءها وجمالها  
(صورة رقم 11).

توضح نشأة ظاهرة التغير اللوني في المواد الملونة المستخدمة في تزيين الزخارف الموجودة بمسجد  
سارية الجبل بالقاهرة

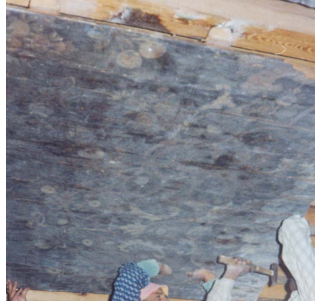
1. الطبقات الملونة مغطاة بطبقات سميكة من الأتربة وحببيبات السناج ومواد عضوية مختلفة المصدر أدت إلى اختفاء كلي وجزئي للعناصر الزخرفية التي تزين السقف صورة (رقم 12).
2. فقدان كثير من الطبقات الملونة وكذلك فقدان بعض الأجزاء الخشبية التي يتكون منها السقف.
3. انتشار الشروخ والشقوق في الألواح الخشبية والطبقات الملونة التي يتكون منها هذا السقف فضلاً عن وجود أنفاق وثقوب وفجوات صنعتها الحشرات في أماكن متفرقة

صورة رقم (12) توضح اختفاء المعالم الزخرفية في السقف

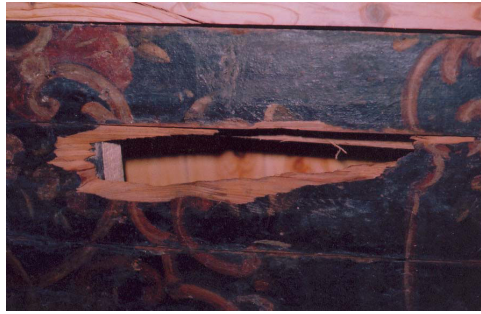
بالإضافة إلى وجود بقع مختلفة الألوان ناشئة عن تأثير الكائنات الحية الدقيقة (صورة رقم 13).

صورة رقم (13) توضح تلف الطبقات الملونة وفقدان بعض الأجزاء الخشبية في سقف سبيل حسن باشا ظاهر

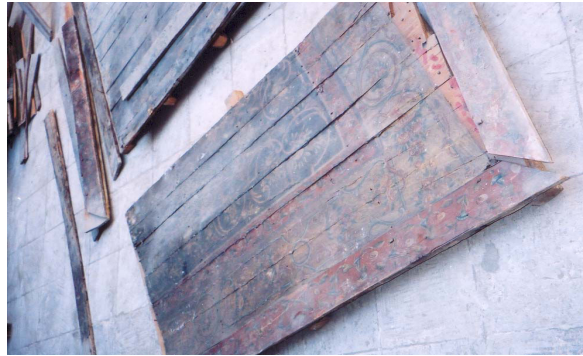
صورة رقم (16)

توضح السقف الخشبي الملون بعد أن تم فصله عن السقف الحامل له لتنفيذ مراحل العلاج والصيانة.

بعد الانتهاء من مراحل التسجيل والتوثيق وفحص مكونات الأخشاب والطبقات الملونة بدأت مراحل العلاج في ضوء النتائج التي أمكن الحصول عليها وذلك على النحو التالي:  
1. تم فصل السقف الخشبي الملون عن السقف الحامل له حتى يمكن تنفيذ مراحل العلاج المختلفة في المكان المعد لذلك داخل الموقع الأثري (صورة رقم 16).

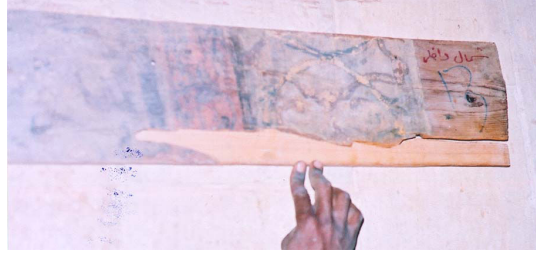
صورة رقم (17) توضح تشكيل الجزء المفقود في السقف الخشبي الملون من نفس نوع الخشب المستخدم في السقف

2. لاحظنا وجود أجزاء كثيرة مفقودة في هذا السقف تهدد بتدهور حالته لذلك قمنا باستكمال هذه الأجزاء باستخدام خشب العيزي Pich pine وهو نفس الخشب المستخدم في هذا السقف وفضلنا استخدام خشب العيزي قديم مؤقلم Seasoned Wood وعدم استخدام خشب حديث لأن الخشب الحديث يحتوي على نسبة عالية من الماء ويكون عرضة للتلف بسبب اختلاف معدلات الحرارة والرطوبة بينما تكون الأخشاب القديمة في مرحلة إتزان تقريبا مع الظروف البيئية في الوسط المحيط (صورة رقم 17، 18).

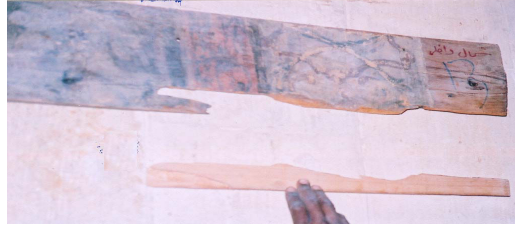
صورة رقم (18) توضح استكمال الجزء المفقود بلوح خشبي من نفس النوع المستخدم في هذا السقف

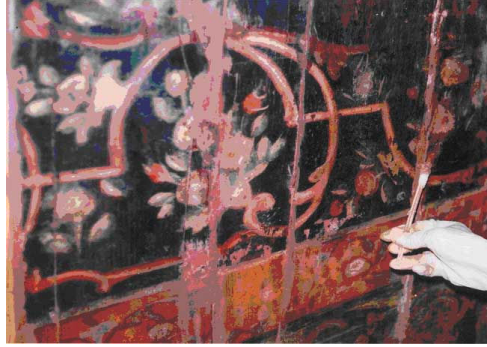
صورة رقم (19) توضح نتائج تنظيف الطبقات الملونة باستخدام الكحول الإيثيلي والأسيتون والصابون المتعادل

وقد حققت المذيبات العضوية الآتية نجاحاً طيباً في إزالة هذه النواتج المتلفة (صورة رقم 19)

1. التترالين (C<sub>10</sub> H<sub>16</sub>) Tetralene

2. الكحول الإيثيلي المختلط بالأسيتون والصابون المتعادل.

وحرصنا على عدم استخدام الماء في عمليات التنظيف لأن نتائج التحاليل السابقة أثبتت أن المواد الملونة المستخدمة في هذا السقف تتأثر بالماء لأنها خلطت بمادة الغراء الحيواني.

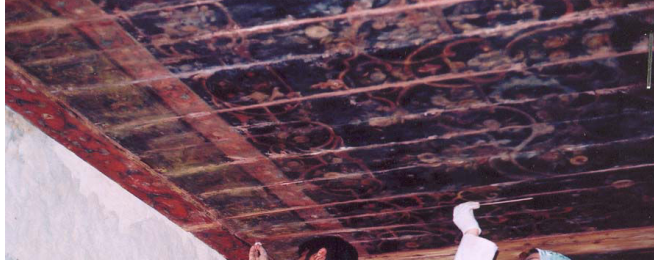
صورة رقم (20)

توضح ملء الشقوق الموجودة في هذا السقف وكذلك الفجوات والأنفاق التي صنعتها الحشرات

أما الفجوات والأنفاق التي صنعتها الحشرات في هذا السقف فقد ملئت بمعجون يتكون من مسحوق ناعم من الخشب مخلوط بمادة البارالويد Paraloid B 72 الأكريليكية المذابة في الأسيتون بنسبة تركيز 10٪ كما تم إضافة نسبة من المبيدات الفطري والحشري السابق إلى مكونات هذا المعجون (صورة رقم 20).

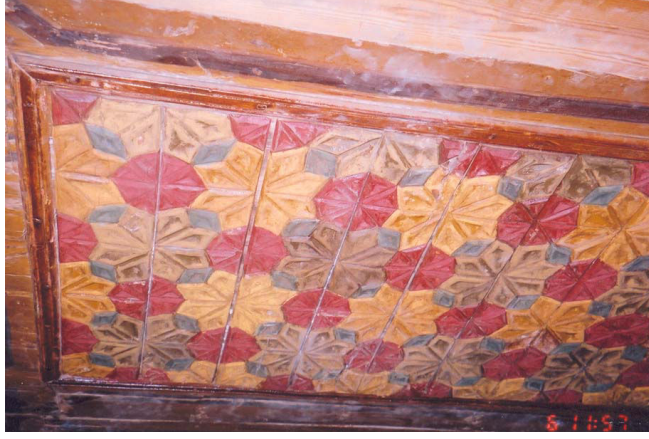
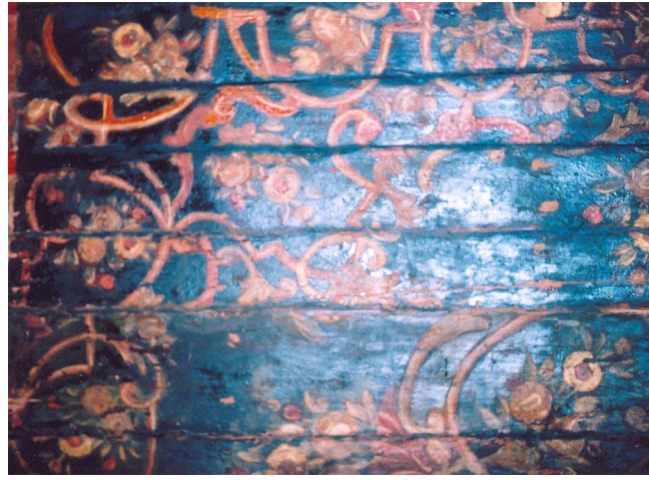
صورة رقم (21)، (22)

توضان الحالة الجيدة للسقف الخشبي بعد نجاح عمليات التنظيف والتقوية والتدعيم

وقد أعطت عمليات العلاج السابقة نتائج طيبة حيث ظهرت العناصر الزخرفية التي كانت مختفية أسفل طبقات السناج والأتربة ومخلفات الكائنات الحية الدقيقة كما أن عمليات التقوية باستخدام محلول البارالويد (Gohonson 1991: 73-81) جاءت بنتائج طيبة في تقوية الألواح الخشبية والطبقات الملونة التي يتكون منها هذا السقف لكننا ننصح بتنفيذ برامج الصيانة الوقائية Preventive Conservation في منشآتنا الأثرية حتى لا تتعرض عناصرها المعمارية والزخرفية للتلف بعد انتهاء عمليات العلاج والصيانة.
