**التغيرات المناخية وتأثيرهما على الأعمال الفنية
الإسلامية**

”الزجاج المؤلف بالجص وطريقة الوقاية والعلاج“

د/ رشا محمد علي حسن زينهم

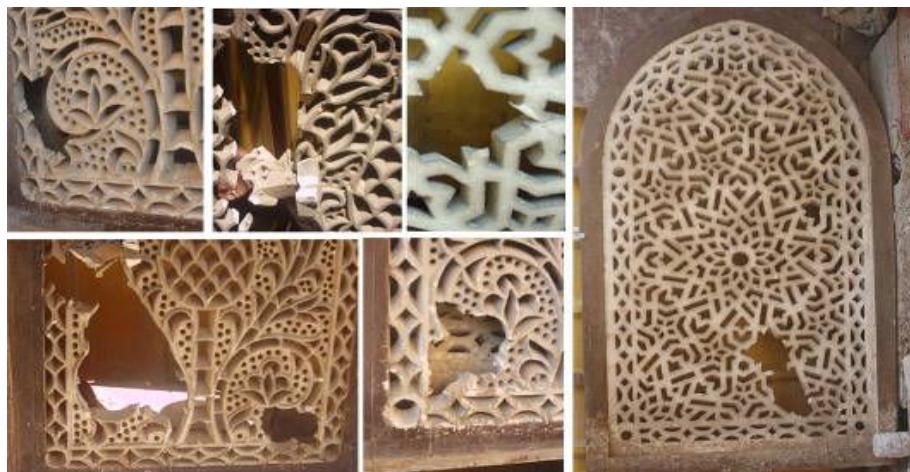
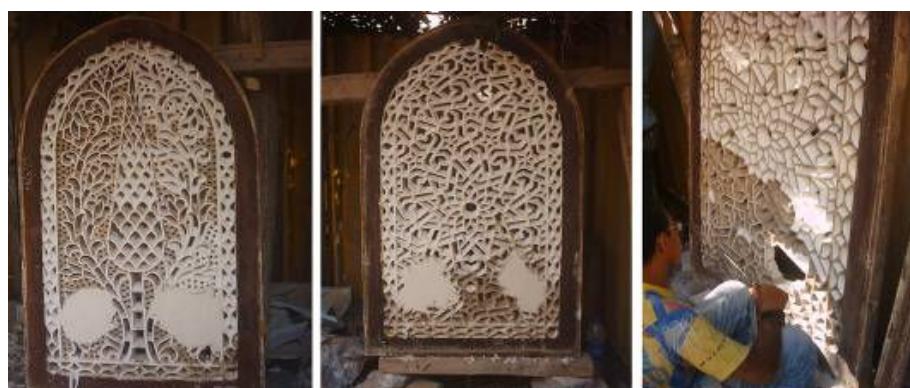
بعض الفتحات قبل عمليات الترميم

1. تم تنظيف الحشوة جيدا باستخدام فرشاة ناعمة ويرفق شديد من الأمام إلى الخلف.
2. بعد ذلك تم التنظيف الكيميائي عن طريق محلول فوسفات الصوديوم + فينيل سيليولوز ثم باستخدام الماء والكحول بنسبة 1:1 وبعد ذلك بدأت مرحلة العلاج من الإصابة من الحشرات باستخدام Xelement ثم مرحلة التقوية والعزل باستخدام البالوريد من الأمام والخلف ثم صب أجزاء من الجص على الشروخ والكسور الموجودة في الفتاحة بعد كحتها وتنظيفها.

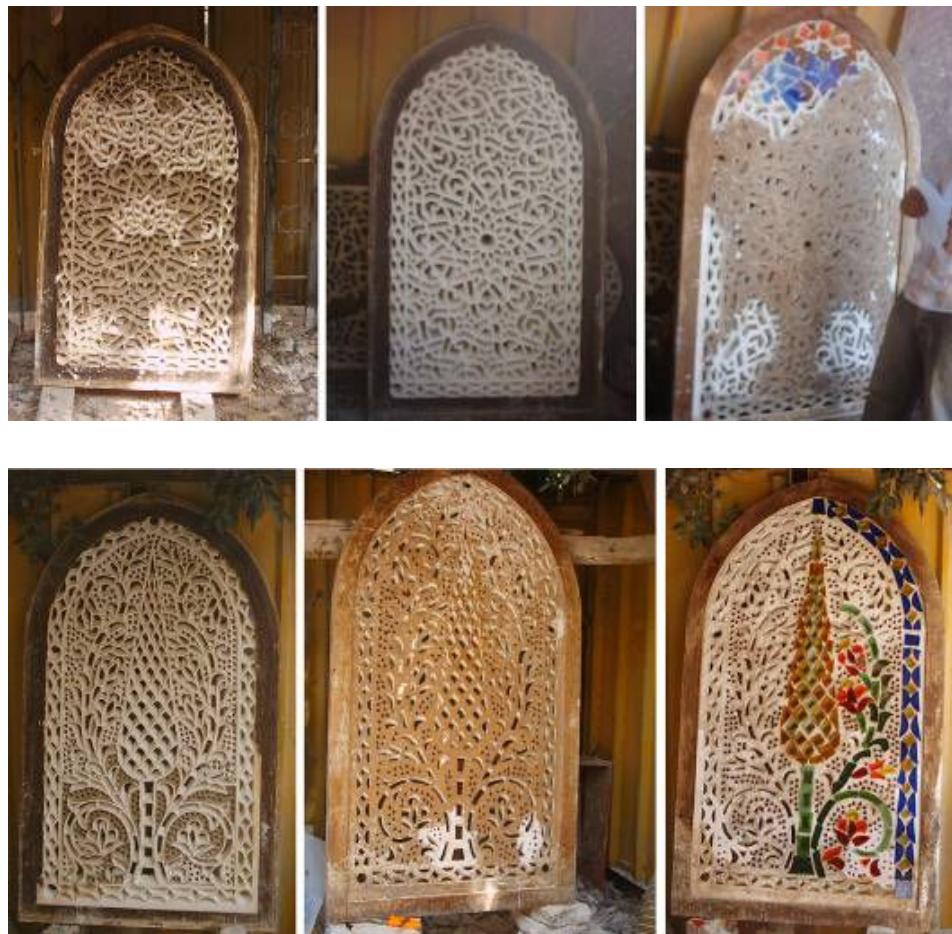
بعض الفتحات بعد إجراء عملية الترميم على الجص • ونرى الفتحات بدون زجاج

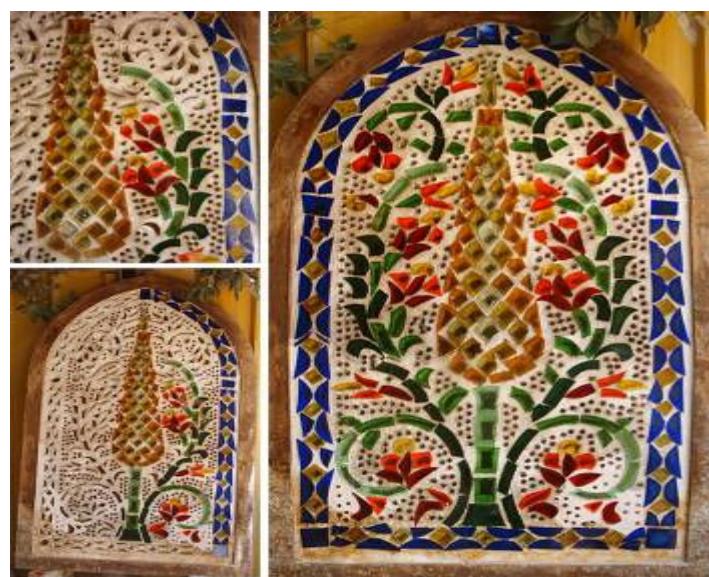
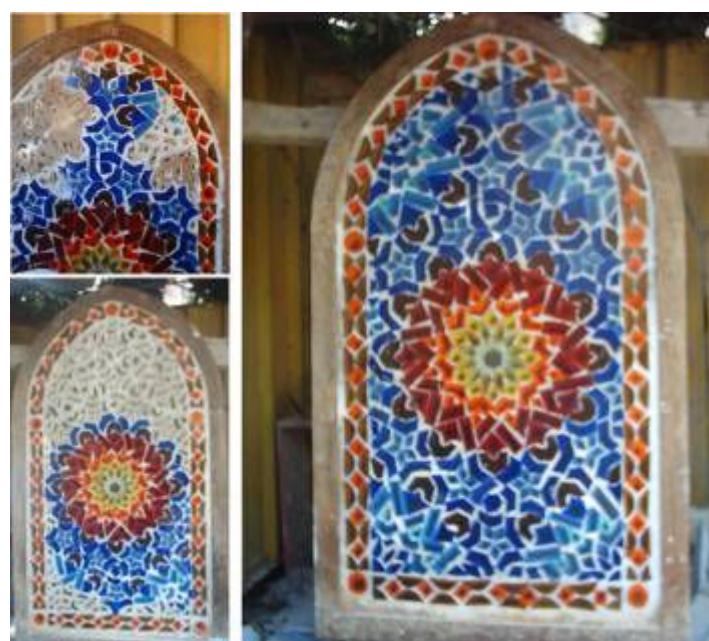
الفتحات أثناء الترميم

بعد نظيف الحشوة وتناولها يتم تثبيت ورق شفاف فوق سطحها لنقلها وذلك عن طريق الطبع ثم تحديد أماكن الجسم المتهالكة وتحديد قطع الزجاج التالفة وغير الموجودة ثم وضع القطعة على منضدة الترميم ثم تجهيز عينات مسطحة من نوعيات الزجاج الملون بعد صهرها وإعدادها بالطرق التكنولوجية التي تم الكشف عنها بالعينات السابقة وذلك في درجة حرارة انصهار 1450°م ثم يتم التبريد بعد ذلك في فرن التبريد إلى أن تصل درجة حرارة الفرن العادمة ثم يتم سحب الزجاج وإجراء عملية التقطيع طبقاً للأجزاء المهمشة بناءً عن الرسم المنقول من الفتحة الأصلية والموضحة في الشفاف المنقول.

بعد الحصول على قطع الزجاج الملون يتم وضعها في الأماكن الخاصة به بعد لصقها بمادة رانتجية وصب كمية من الجص اللبناني من تفويي نوعية الجص السابق الحصول على عينات منها حتى يتم الانتهاء من تركيب جميع الأجزاء المتدهالكة والمهشمة من الزجاج بالفتحة إلى وضعها الأصلي.

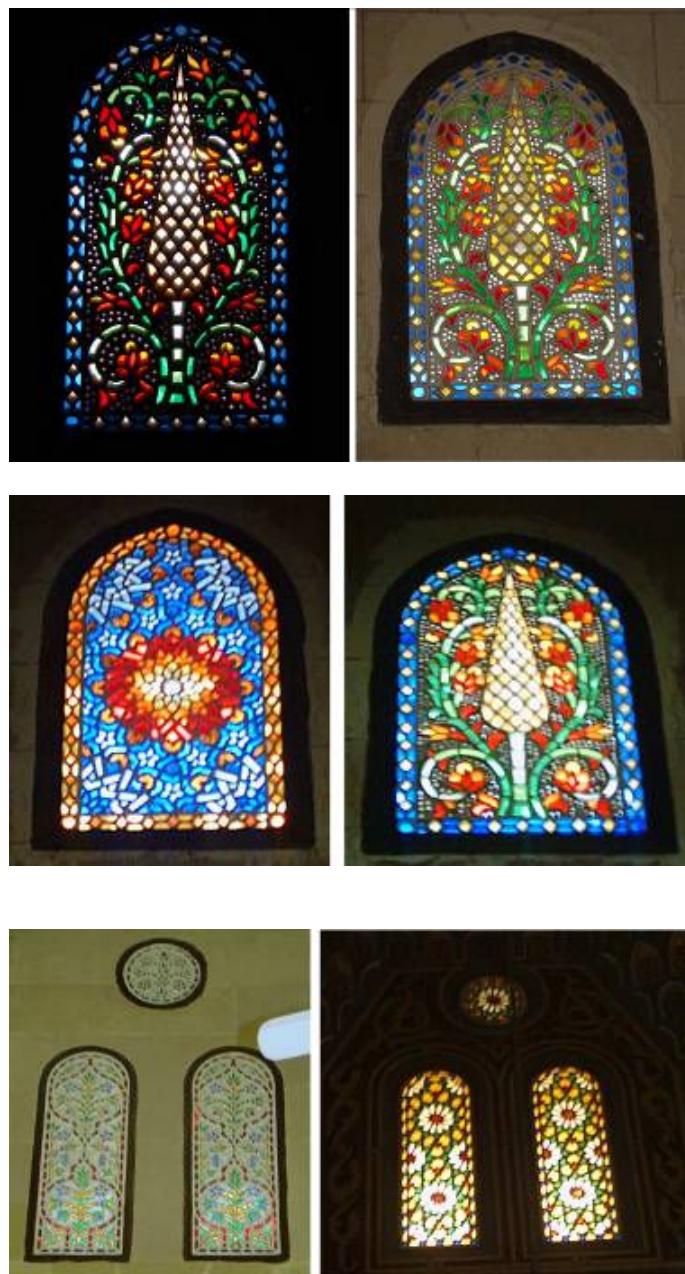
الفتحات بعد الترميم والتركيب بالموقع
