التقنيات الحديثة
في
إعادة تأهيل وتطوير العمارة التراثية
تطبيقاً على المسجد الأحمدي

د/ إبراهيم بدوي إبراهيم

المدير التنفيذي لشركة A3R للتجميل المعماري والترميم

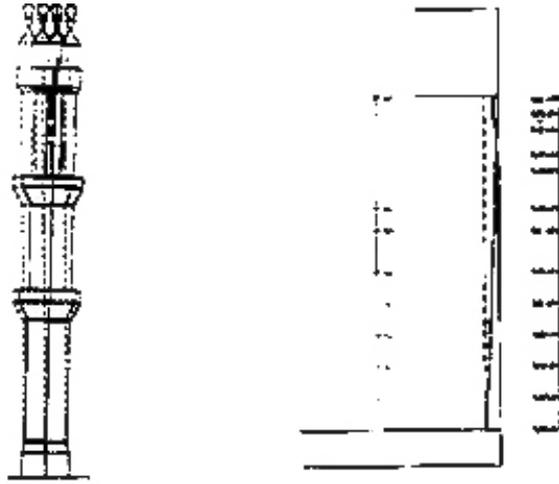
المبول في الحائط والمئذنة

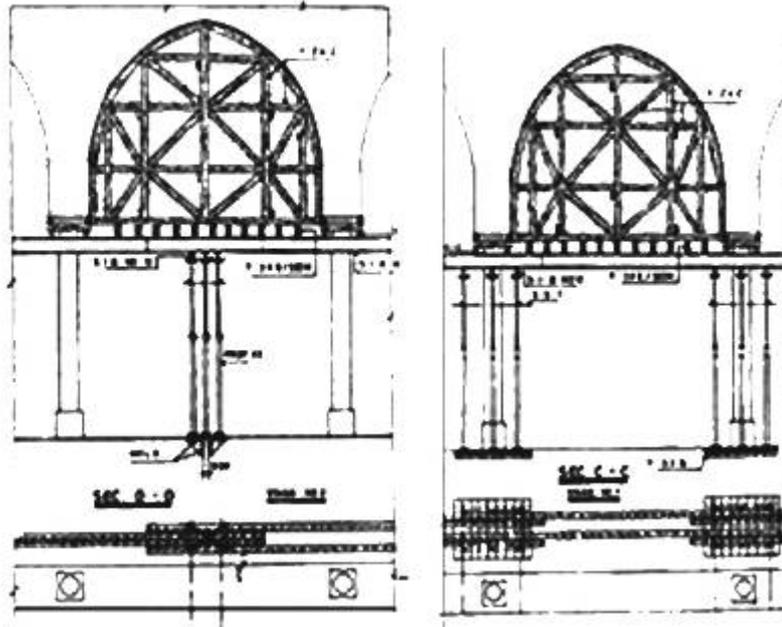
صلب القبة

الصلب النهائي

الصلب المؤقت

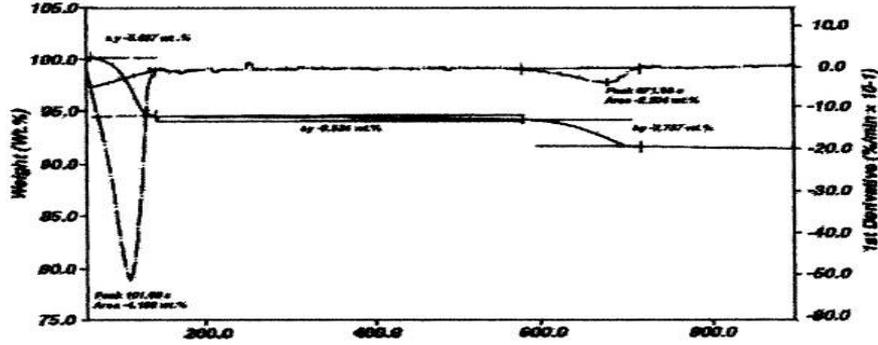
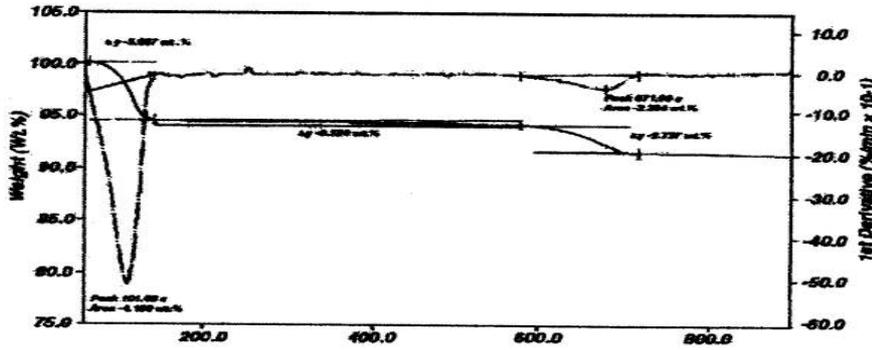
شكل رقم (1)

4. التحليل الحراري (DTA And TGA) Thermal Analysis: حيث استخدم جهاز التحليل الحراري التمايزي (التفاضلي) DTA وكذلك TGA حيث اتضح لنا التأثير بفعل الحرارة على العينات ومدى تأثيرها برفع درجات الحرارة (شكل 1، 2، 3).

التحليل الحراري على عينات من الجبس القديم والمستخدم في الترميم حالياً

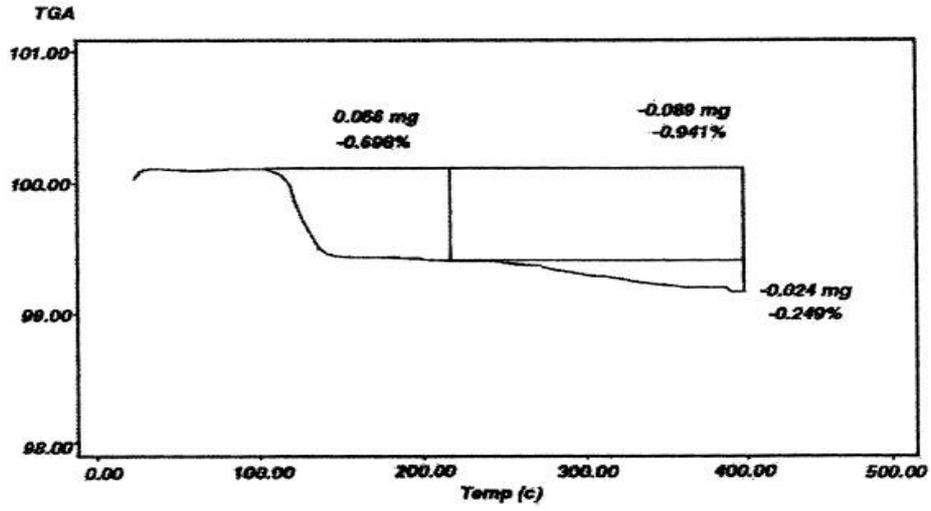
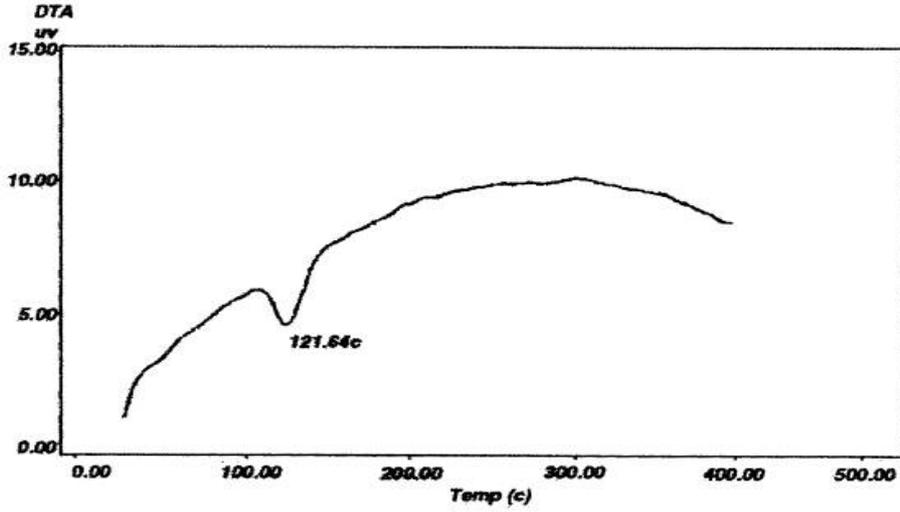
شكل رقم (2)
التحليل الحراري وعينة من أحجار باب المزينين

4. من دراسة التحليل الحراري التمايزي " التفاضلي " DTA يتضح لنا أن العينة ثابتة برفع درجات الحرارة وأن هناك تفاعل عند التسخين عند درجة 110م° حيث تفقد العينة الماء الموجود بها ثم الثبات بعد ذلك وأتضح من تحليل TGA أن الفاقد في الوزن قليل جدا وهذا يؤكد ثبات العينة في درجات الحرارة المختلفة حتى درجة حرارة 400م°.

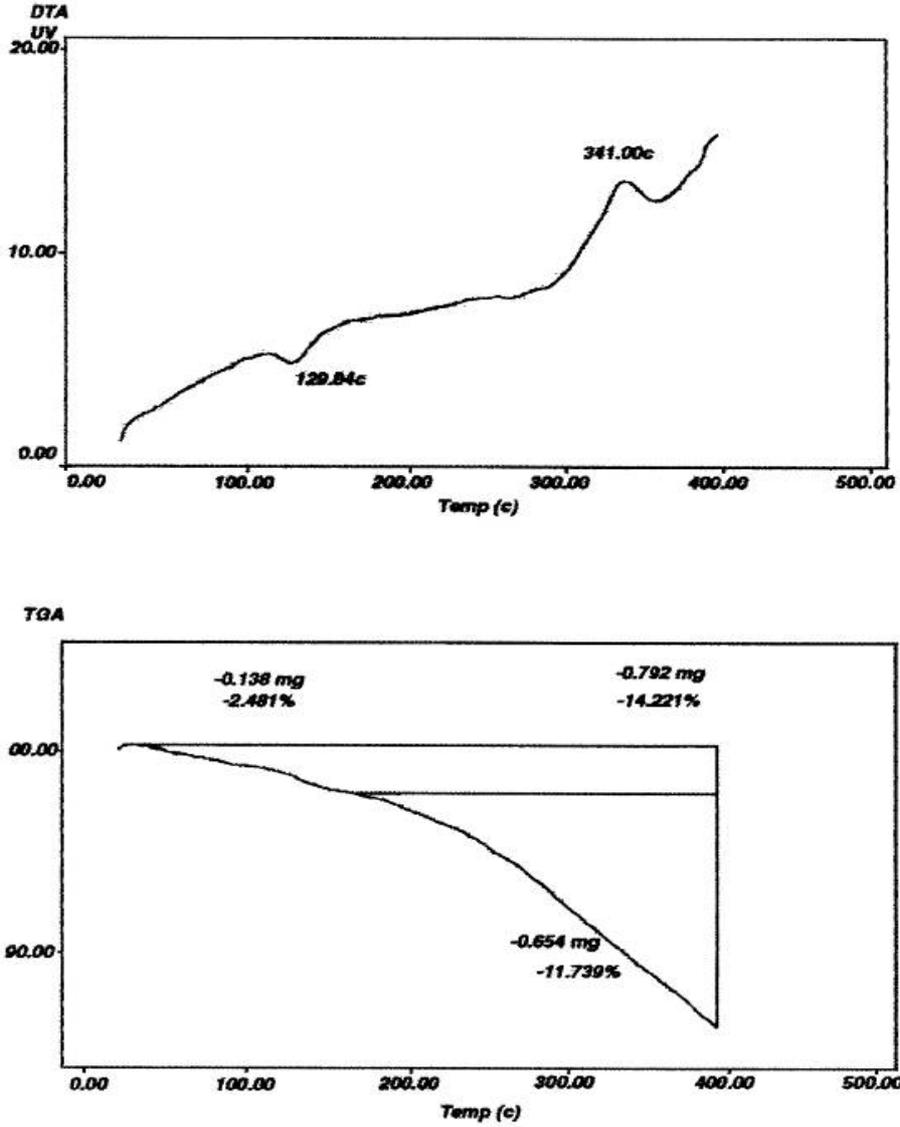
شكل رقم (3)

التحليل الحراري DTA ، TGA على عينة من ملونات سقف المدرسة الاقباقوية

4. من التحليل الحراري للعينة وجد أن العينة تحتوي على بعض من المواد العضوية حيث أنه برفع درجة الحرارة تفقد العينة

جزء كبير من مكوناتها وهذا يوضح أسباب تحليل المواد

العضوية الموجودة بها وتطير أجزاء كبيرة منها.

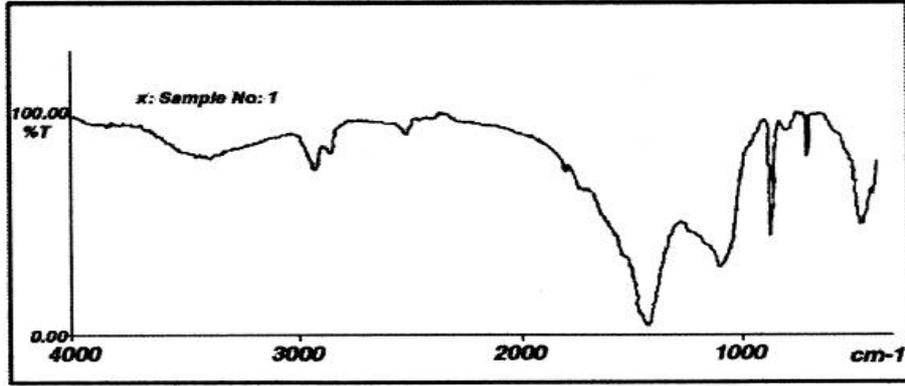
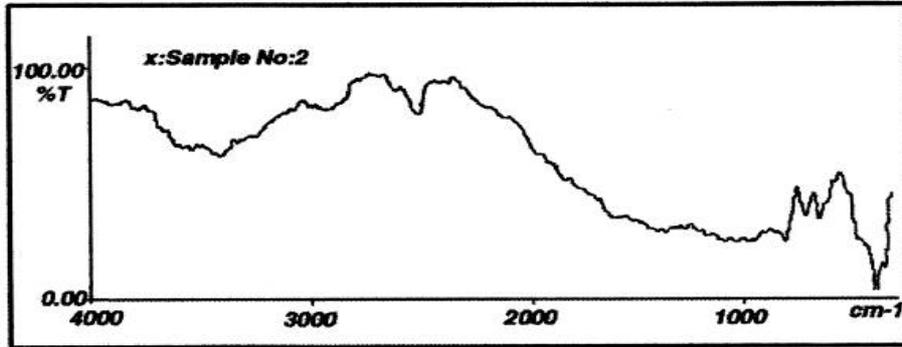
شكل رقم (4)

5. الأشعة تحت الحمراء Infra-Red والأشعة فوق البنفسجية Ultra- Violet : حيث يتم دراسة التركيب باستخدام الأشعة الطبقية في مجالين مختلفين مثل الأشعة تحت الحمراء Infra- Red والأشعة فوق البنفسجية Ultra- Violet (شكل 4، 5).

تحليل بالأشعة تحت الحمراء IR على عينة من الملونات وأخرى من الأحجار

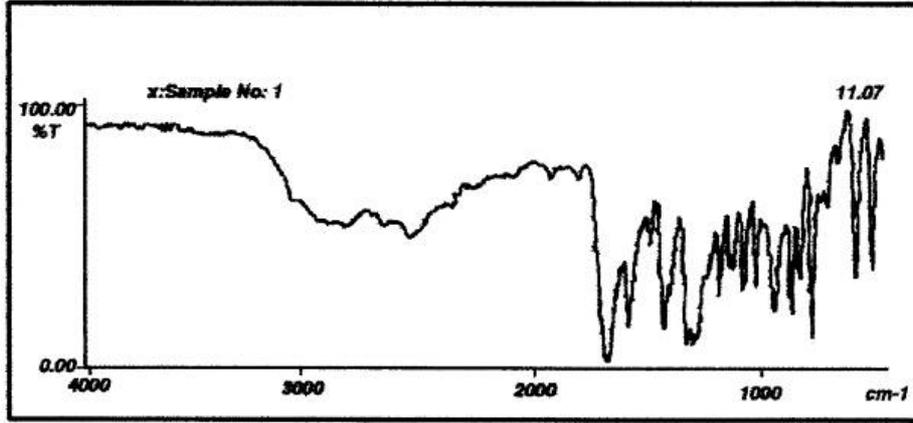
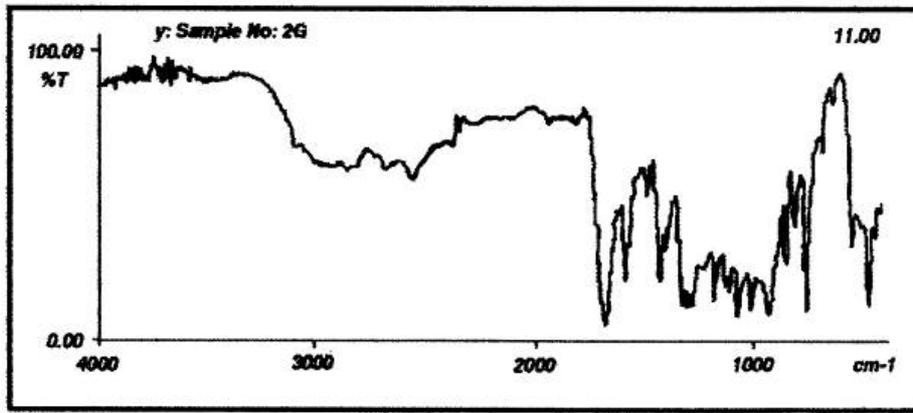
شكل رقم (5)

تحليل بالأشعة فوق البنفسجية UV على عينة من الجبس X والأخرى من الملونات Y

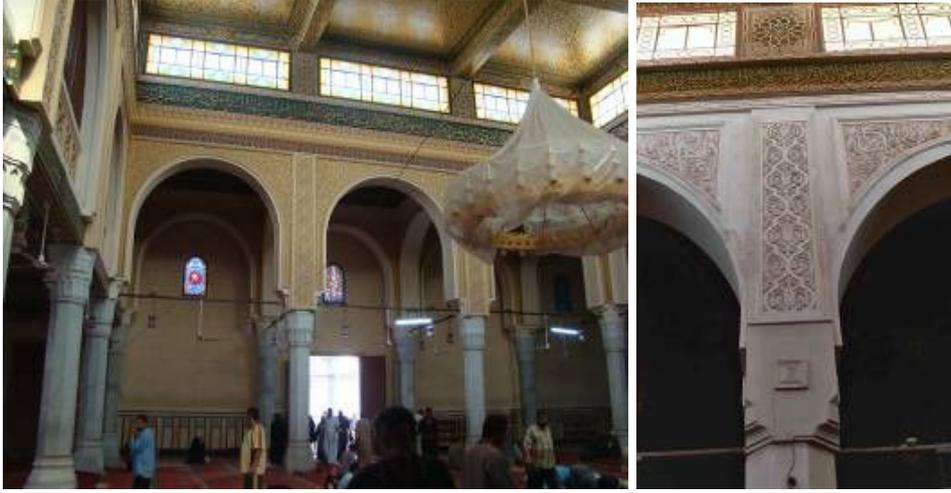
تطوير صحن المسجد الأحمدى

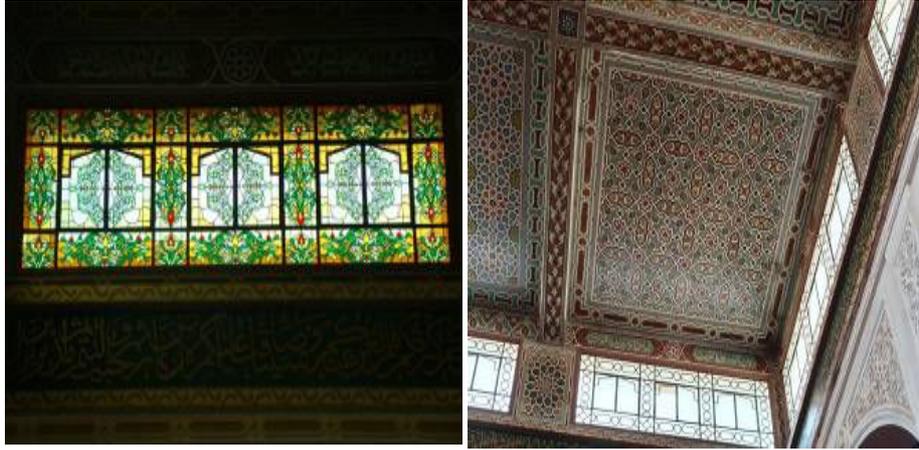
تطوير شبابيك المسجد الأحمدى

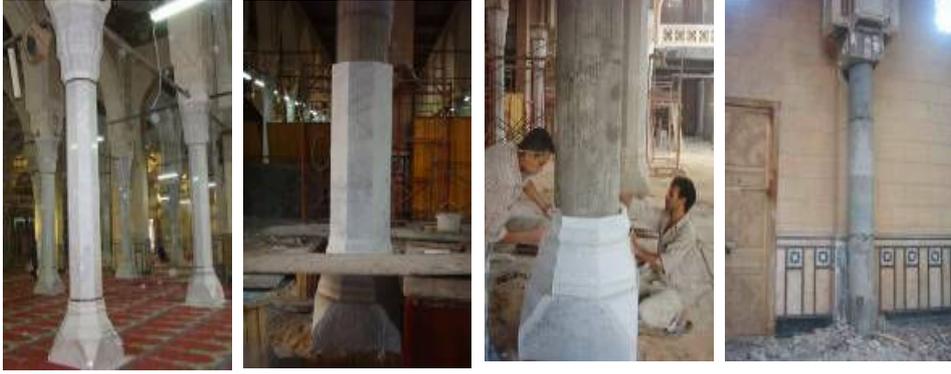
إعادة تأهيل و تغطية أعمدة المسجد الأحمدي

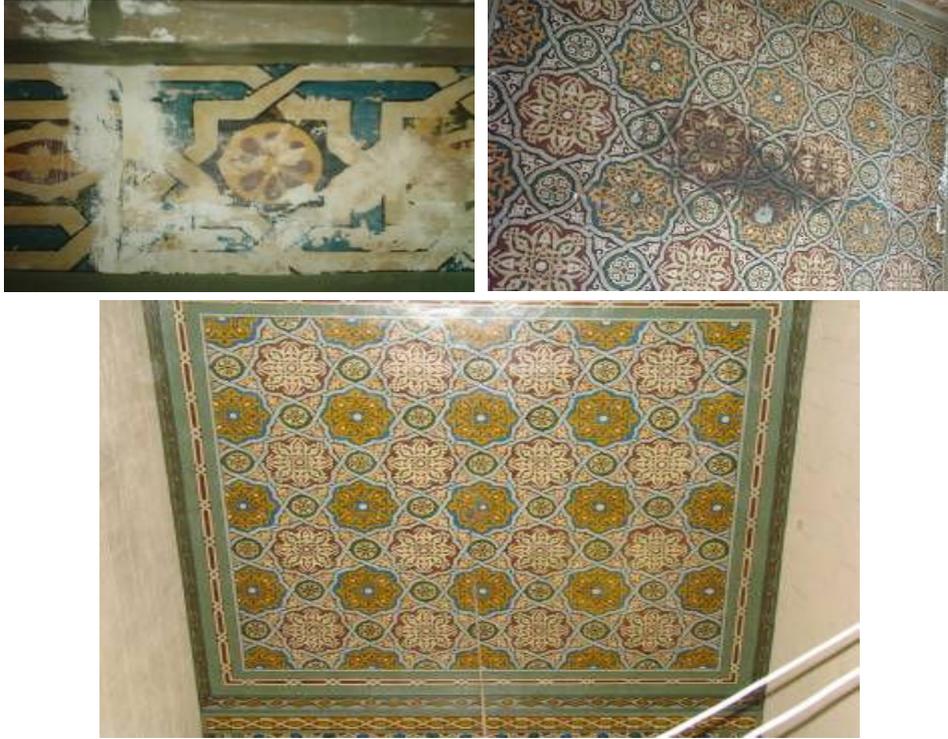
ترميم أسقف المسجد الأحمدي

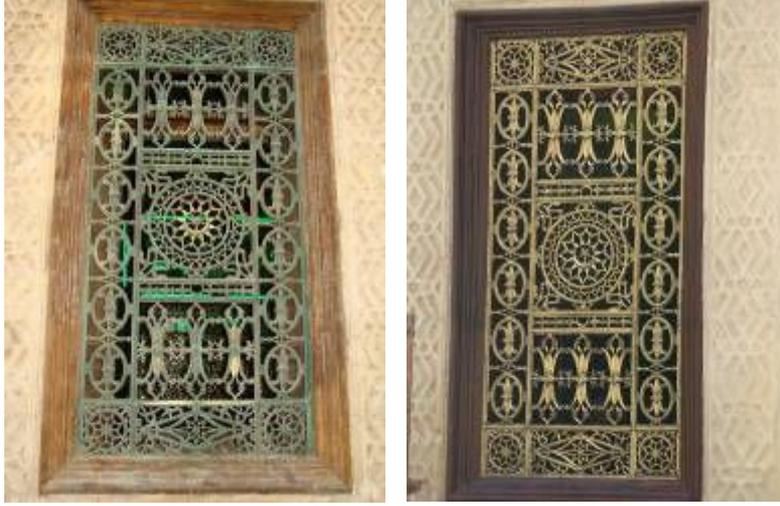
ترميم الشبائيك النحاسية بالمسجد الأحمدي
