تقدير الظروف البيئية المحيطة وتأثيرها على المقتنيات الأثرية بمتحف المفرق بالأردن

**Environmental conditions Assessment and their impact on the
Archaeological collections from the Al-Mafraq Museum in Jordan**

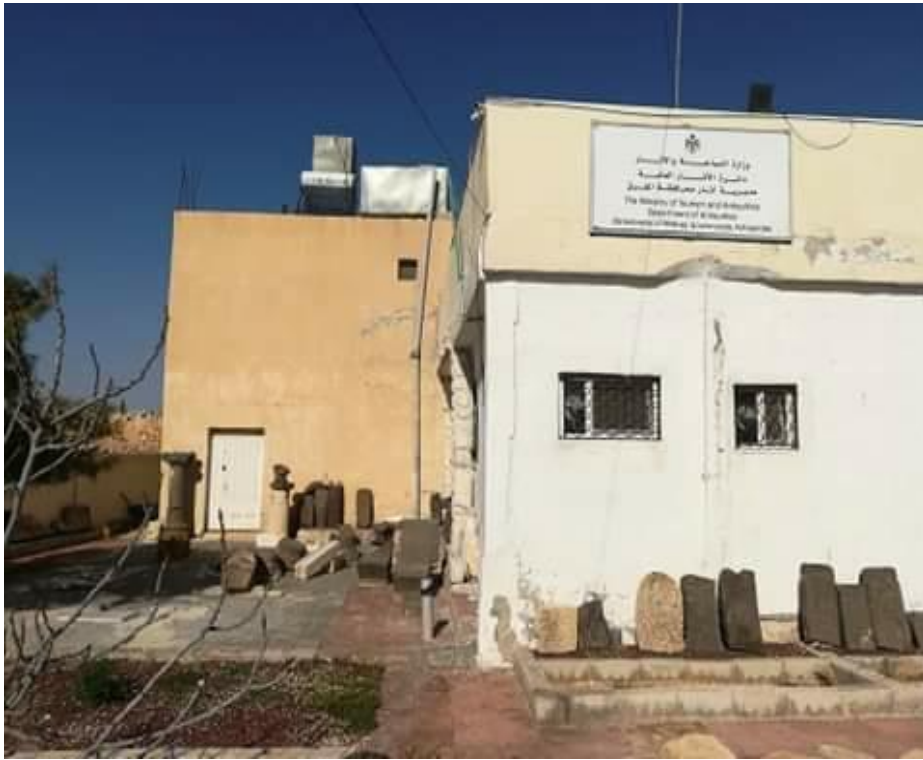
صورة (١) توضح مبني مكتب ومتحف آثار المفرق من الخارج

مبنى المتحف بدائي صغير حيث لم يكن معداً أن يكون متحفاً (صورة ١) وهو لا يتسع إلى كمية القطع المعروضة وأصبح هناك تكديس للقطع الأثرية المعروضة بشكل كبير لذلك تم نقل جزء من هذه الآثار إلى المخازن الأمر الذي جعلها عرضة للتلف والتدهور بسبب ظروف التخزين السيئة. أما بالنسبة لعملية العرض فإن المقتنيات والقطع الأثرية في هذا المتحف تعرض بنوعين من العرض هما كالتالي:

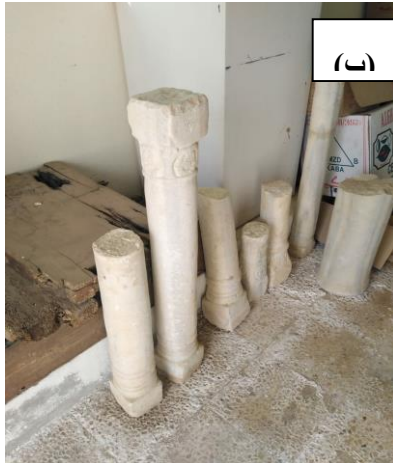
الصورة (ب): توضح تزهر الاملاح بأرضية المتحف بشكل واضح مع عرض أعمدة من الرخام عليها ومتصلة اتصال مباشر معها وهي بذلك عرضة للإصابة بالأملاح نتيجة للرطوبة العالية.

صورة (ب) املاح متزهره نتيجة للرطوبة العالية بأرضية المتحف ووضع أعمدة من الرخام عليها

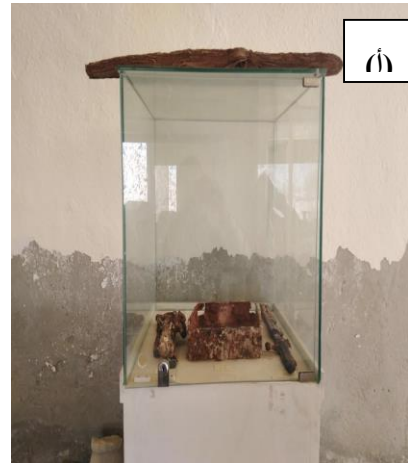
الصورة (أ): تأثير الرطوبة العالية على الجدران الداخلية للمتحف الأمر الذي ادي إلى تساقط دهانات الجدران الداخلية للمتحف وخاصة في الأجزاء السفلية، كما ان الآثار المعدنية المعروضة داخل خزانه العرض حدث لها تآكل.

صورة (أ) توضح آثار الرطوبة على الجدران الخاصة بالمتحف مع تآكل المعادن داخل خزانه العرض

- وضع نظام تكييف محكم للمحافظة على الظروف البيئية وعدم تجاوزها للحدود المسموح بها.

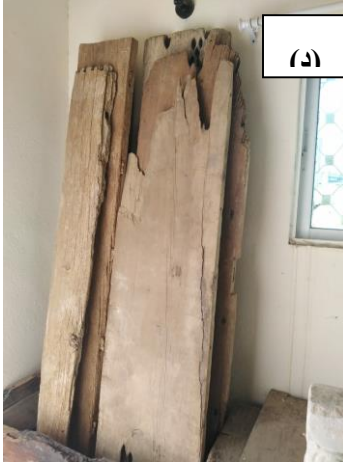
الصورة (د): توضح وضع بعض الاخشاب خارج خزانات العرض وملاصقة للجدران المشبعة بالمياه نتيجة للرطوبة العالية وهذا يؤدي إلى تلف هذه الاخشاب نتيجة الإصابة البيولوجية وضعف الخواص الميكانيكية والتحلل المائي للسليولوز.

صورة (د) توضح عرض بعض الاخشاب ملاصقة للجدران الرطبة

- عدم حفظ المواد الأثرية العضوية بشكل عام في أماكن غير جيدة التهوية حتى لا تتعرض للتلف بفعل الكائنات الحية الدقيقة.
- تغيير مناطق العرض لبعض القطع الأثرية مثل القطع الخشبية المعروضة من قرب باب المتحف ونقلها إلى وسط المتحف وعدم ملامستها للجدران الرطبة.

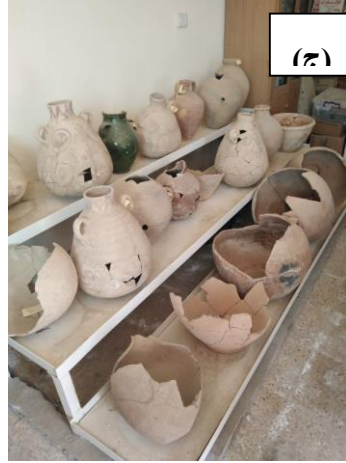
الصورة (ج): التشوه الناتج عن تراكم الاتربة والاتساخات نتيجة لعرض الآثار الفخارية خارج خزانات العرض مما يؤدي إلى تكون طبقات متكلسة وملتصقة من الاتساخات بسطح الفخار بسبب تفاعل هذه الاتربة مع الرطوبة العالية.

صورة (ج) عرض الفخار خارج خزانات عرض وتشوه السطح نتيجة لتراكم الاتربة والاتساخات وملاصق لأرضية المتحف الرطبة

- توفير خزائن خاصة لحماية المقتنيات المعروضة بشكل حر مثل الفخار المعروض على أرضية المتحف، وان تكون جيدة الإحكام، حتى يمكن التحكم في معدل رطوبة الهواء داخلها بصورة ثابتة، وعمل أدراج في الجزء الأسفل من خزانات العرض لوضع مواد التعقيم والمواد المنظمة للرطوبة مثل السيليكا جل Silica gel

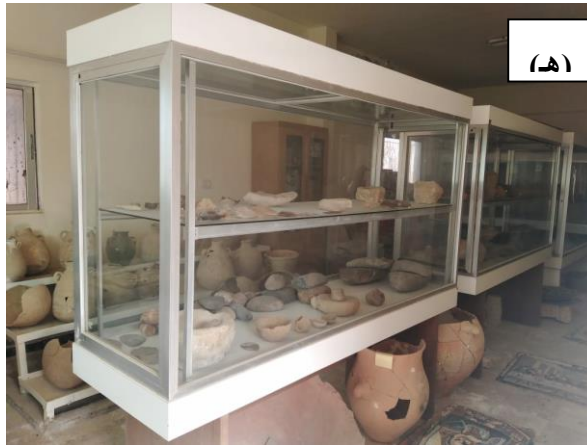
الصورة (هـ): توضح تكس قطع الفخار داخل خزانه العرض ووضعها على أرضية المتحف الرطبة.

صورة (هـ) توضح تكديس القطع وعرض الفخار على أرضية المتحف الرطبة

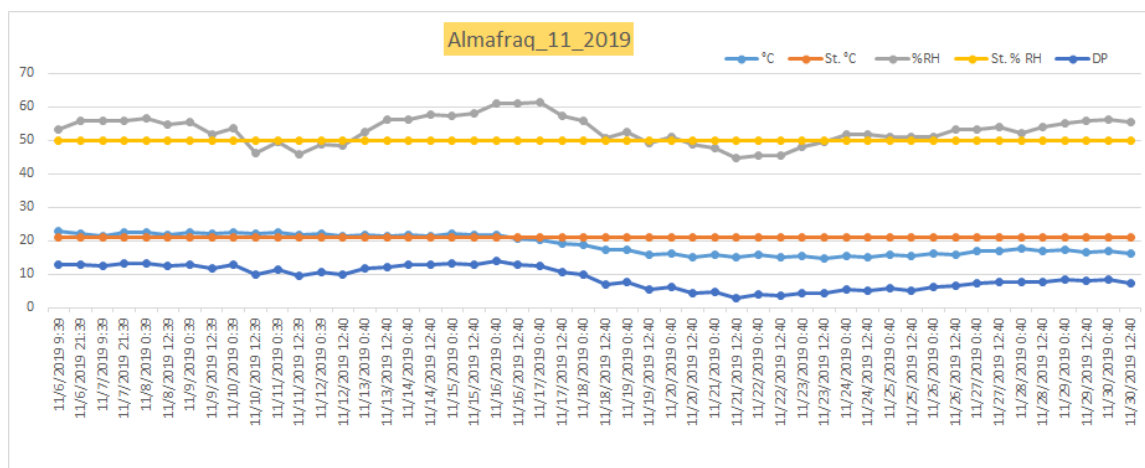
وتم استخدام جهاز UNI-T UT330C Humidity/ Temperature/ pressure Datalogger IP لهذا الغرض وأعد الجهاز بحيث يتم القياس والقراءة والتسجيل كل ٤ ساعات، وبالتالي فإن اليوم الواحد تم تسجيل ٦ قياسات للحرارة والرطوبة النسبية ونقطة الندى لهذه المجموعة داخل جو المتحف. ويمكن توضيح النتائج من خلال الشكل (٢) الذي يوضح مثال واحد فقط للرسم البياني الناتج من قياس درجات الحرارة والرطوبة ونقطة الندى والتي تم الحصول عليها من جهاز datalogger المستخدم في القياس عن شهر نوفمبر لعام ٢٠١٩. والجدول (١) يوضح الحد الأدنى والأقصى لدرجة الحرارة والرطوبة داخل المتحف في الفترة من نوفمبر ٢٠١٩م وحتى أكتوبر ٢٠٢٠م.

شكل (٢) يوضح رسم بياني لدرجات الحرارة والرطوبة النسبية عن شهر نوفمبر لعام ٢٠١٩م

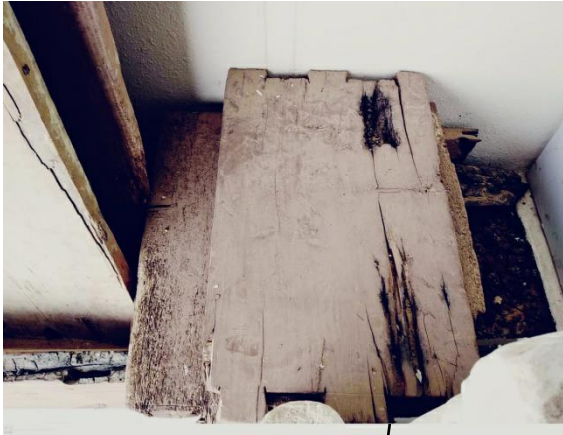
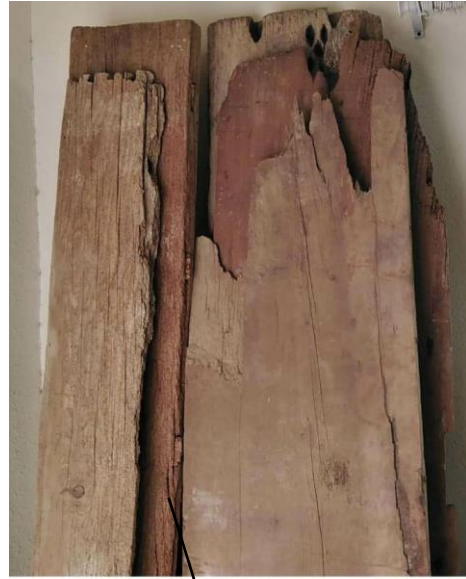
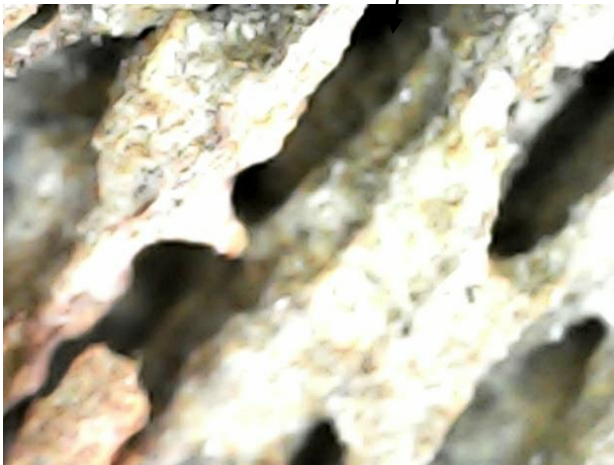
العينة الثانية: فحص قطع خشبية من تابوت روماني:

لوحة (٤) توضح نتيجة الفحص باستخدام الميكروسكوب الضوئي الرقمي للخشب ويظهر الضعف الشديد للخشب نتيجة عمليات التحلل المائي الناتج من الرطوبة النسبية العالية، حيث نلاحظ ان الخشب في حالة ضعف شديد وانفصال الالياف بشكل واضح.

ويتضح من نتائج القياس أن معدلات الرطوبة النسبية والحرارة مرتفعة جداً في معظم شهور العام وان هناك تذبذب واضح بينهما مما أثر بالسلب على معظم المقتنيات الأثرية. فبعض المواد العضوية المحفوظة بالمتحف مثل: الاخشاب الخاصة ببقايا التابوت الخشبي حث لها تلف وتدهور وتحلل مائي واضح وضعف في الخواص الميكانيكية، كما حدث لها إصابة بيولوجية، اما المقتنيات غير العضوية مثل: الأواني الفخارية فتلاحظ وجود تزهرات وتبلور للإملاح على اسطحها. اما المقتنيات المعدنية وبخاصة البرونزية والحديدية فتلاحظ وجود تآكل وتكون مركبات الصدأ والبعض منها في حالة سيئة مثل السيف المصنوع من الحديد، كذلك وجود إصابة ملحية للأعمدة الرخامية المعروضة على أرضية المتحف. وهذه الحالات كان السبب الرئيسي في عملية التلف والتدهور المعدلات العالية للرطوبة وكذلك درجات الحرارة والتذبذب بينهما. حيث انهما العاملان الرئيسيان في معظم عمليات التلف لغالبية مواد الآثار.
