## تقييم ظروف البيئة الداخلية المناخية لمتحف آثار جرش بالأردن

**Evaluation of the Internal Environmental Conditions of the Jerash  
Archaeological Museum in Jordan**

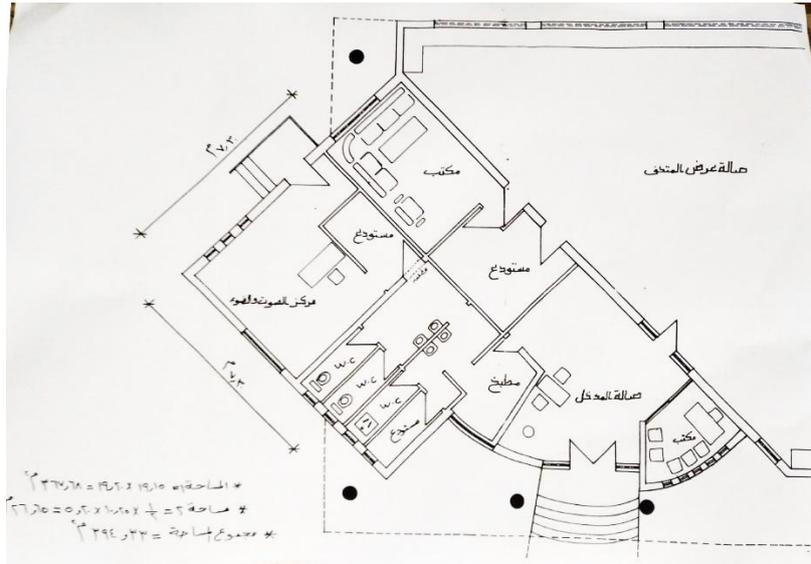
شكل (١) يوضح مخطط عام لمتحف آثار جرش نقلاً عن (وزارة السياحة والآثار - مديرية آثار جرش)

والشكل (١) يوضح مخطط لمتحف آثار جرش وصور للمتحف من الخارج.

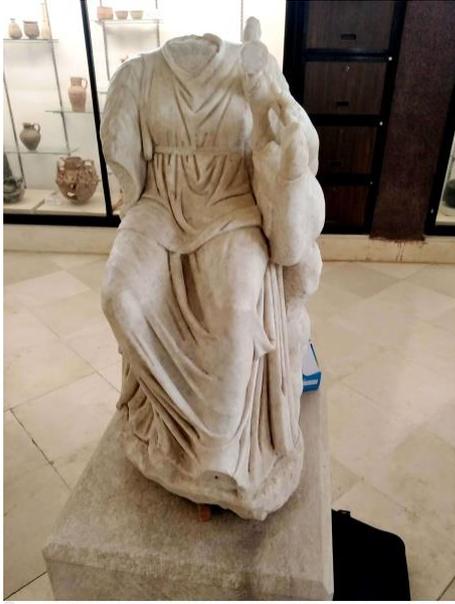
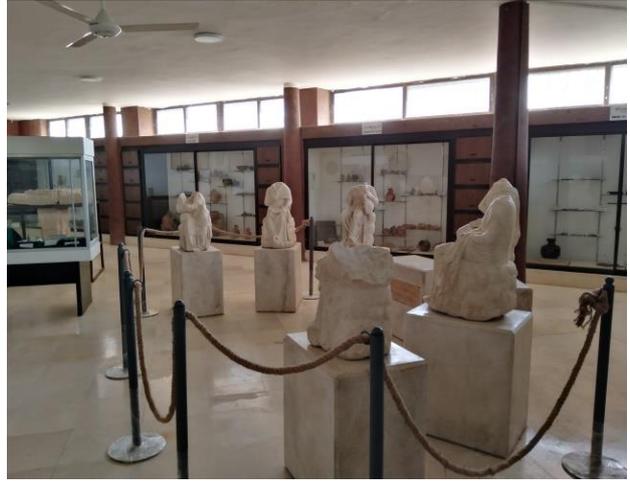
صور توضح بعض التماثيل الحجرية المعروضة بشكل حر داخل المتحف ويتضح أيضا الاعتماد على المراوح في عملية التهوية ولا توجد أي أجهزة تكييف أو مرشحات لتنقية الهواء بالمتحف  
لوحة (٣) توضح بعض المقتنيات الأثرية المعروضة داخل فتارين العرض والمعروضة أيضاً بشكل حر بمتحف آثار جرش

من خلال العرض السابق للظروف البيئية داخل متحف جرش الأثري بالمملكة الأردنية الهاشمية وملاحظة تأثيرها المتلف على المقتنيات المتحفية المعروضة به. تبين من خلال الدراسة ان الظروف غير متحكم فيها لذلك لابد من زيادة الاهتمام ووضع الخطط والاستراتيجيات والبدء الفوري في تعديل الوضع من خلال التحكم بالمناخ داخل المتحف حيث تعمل هذه الاجراءات على الاستقرار في درجة الحرارة والرطوبة ومن ثم المحافظة على القطع الأثرية من التلف والتدهور. وذلك من خلال تثبيت المناخ داخل قاعات وقنارين العرض وكذلك في أماكن وصناديق التخزين والحفظ من أجل توفير ظروف ثابتة للعرض والتخزين الى حد ما. ويتم ذلك باستخدام التكييف المركزي حيث يتم التحكم به ليلاً ونهاراً للدرجات الحرارة

والرطوبة مع توفير أجهزة قياس ومراقبة ورصد لهذه الدرجات داخل كل خزينة عرض مع وجود نظام مركزي لتنقية الهواء من الملوثات الجوية.

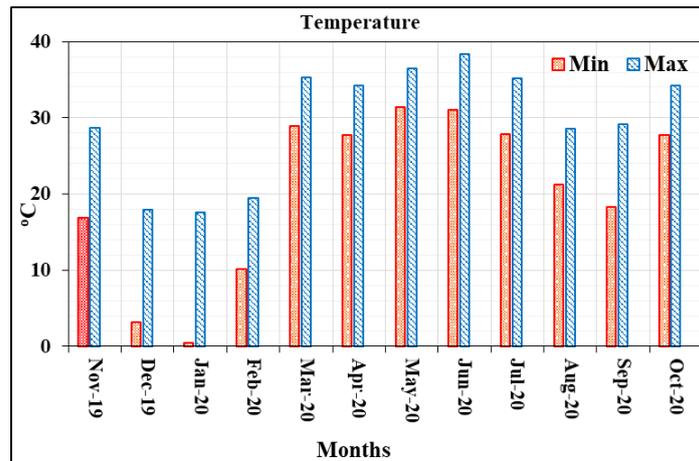
شكل (٢) يوضح نتائج القياس لدرجة الحرارة داخل متحف جرش الأثري لمدة عام بداية من نوفمبر ٢٠١٩م وحتى أكتوبر ٢٠٢٠م.

تم عمل قياس لدرجات الحرارة ومعدلات الرطوبة النسبية داخل المتحف لمدة عام بداية من شهر نوفمبر ٢٠١٩ م وحتى شهر أكتوبر لعام ٢٠٢٠ م وتم ذلك باستخدام جهاز UNI-T UT330C Humidity/ Temperature/ pressure Datalogger IP ٦٧ لهذا الغرض وأعد الجهاز بحيث يتم القياس والقراءة والتسجيل كل ٤ ساعات، وبالتالي فإن اليوم الواحد تم تسجيل ٦ قياسات للحرارة والرطوبة النسبية ونقطة الندى. ويمكن توضيح النتائج من خلال الجدول (١) الذي يوضح الحد الأدنى والأقصى لدرجة الحرارة والرطوبة النسبية داخل المتحف في الفترة من نوفمبر ٢٠١٩ م وحتى أكتوبر ٢٠٢٠ م. وكذلك الاشكال (٢ ، ٣ ، ٤).

من خلال النتائج الواردة في الجدول السابق يمكننا تفسير سبب الضرر والتدهور الذي حدث لبعض المقتنيات الأثرية بالمتحف وينسب متفاوتة. وذلك نتيجة لعدم توفير الظروف البيئية المناسبة والموصي بها عالمياً لتحقيق أفضل ظروف العرض والحفظ لهذه المقتنيات.

• أما درجة الحرارة فتم تسجيل أعلى قيمة لها في شهر يونيو حيث وصلت الى (38.4°C) وأقل قيمة لدرجة الحرارة تم رصدها في شهر يناير سجلت (17.6°C) وهذا يدل على التذبذب بين درجة الحرارة والرطوبة بشكل واضح خلال العام الواحد، ونلاحظ هنا ان هناك علاقة ما بين درجة الحرارة والرطوبة النسبية حيث كل ما زادت درجة الحرارة انخفضت الرطوبة النسبية والعكس. وتشير هذه النتائج الى ان معظم مقتنيات المتحف تتعرض لدرجات حرارة ورطوبة نسبية عالية جداً خلال العام الواحد. وهذا مؤشر خطير لحالة حفظ هذه المقتنيات.

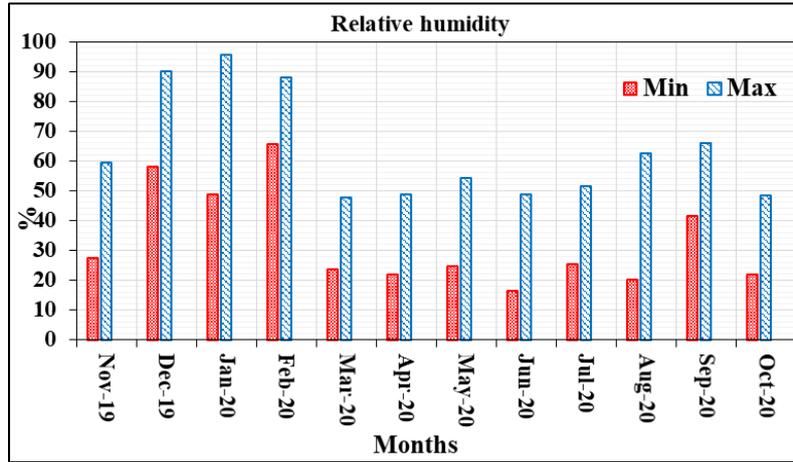
شكل (٣) يوضح نتائج القياس لدرجة الرطوبة النسبية داخل متحف جرش الأثري لمدة عام بداية من نوفمبر ٢٠١٩م وحتى أكتوبر ٢٠٢٠م

• تبين من خلال دراسة الظروف البيئية الداخلية لمتحف جرش الأثري بالأردن الى ان معظم هذه الظروف غير جيدة وتؤثر بالسلب على المقتنيات الأثرية المعروضة والمحافظة به حيث ان الحدود المثالية والمسموح بها بالنسبة لدرجة الرطوبة النسبية لمعظم المجموعات المتحفية تتراوح من (٤٥% الى ٥٥%) ويجب ألا تزيد أو تقل بمقدار (٥%) عن هذه الدرجات، كذلك فإن درجة والحرارة يجب ألا تتعدى عن ٥١٨ م (NPS Museum Handbook, 2016, 24-26). وينضح من خلال القياسات التي تمت للرطوبة النسبية انها تخطت الحدود المسموح بها حيث وصل اعلي معدل لها في شهر يناير وكانت نسبتها (٩٥,٤%) و اقل معدل لها تم تسجيله في شهر يونيو حيث وصلت الي (٤٨,٨%) وعند النظر الى النتائج

نجد ان هناك تذبذب ما بين الارتفاع والانخفاض خلال فصول العام وهذه بدورة يؤدي الى تلف وتدهور حالة القطع المقتنيات الأثرية داخل بيئتي العرض والتخزين بالمتحف.

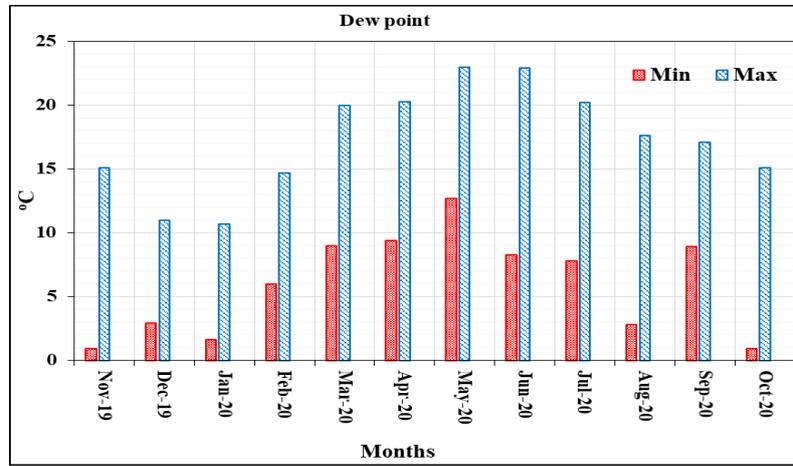
شكل (٤) يوضح نتائج القياس لنقطة الندى داخل متحف جرش الأثري لمدة عام بداية من نوفمبر ٢٠١٩م وحتى أكتوبر ٢٠٢٠م

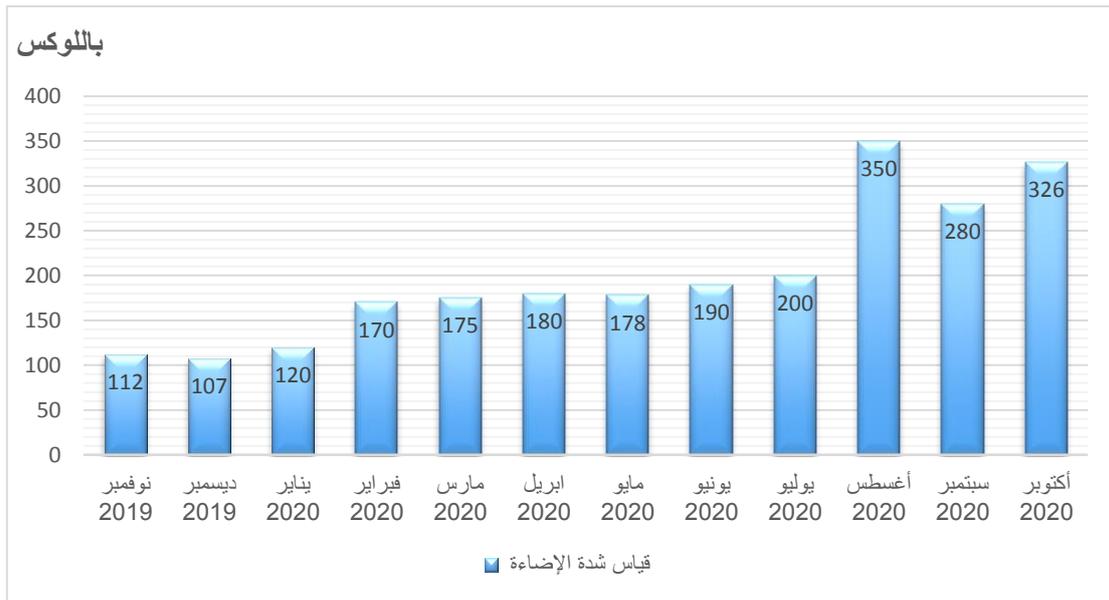
شكل (٥) يوضح نتائج قياس شدة الإضاءة داخل متحف آثار جرش

وتبين من خلال قياس شدة الإضاءة أن هناك تفاوت في مستوى شدة الإضاءة داخل المتحف خلال العام الواحد، وأن شدة الضوء وصلت إلى ٣٥٠ لوكس خلال شهر أغسطس لعام ٢٠٢٠ وفي شهر أكتوبر وصلت إلى ٣٢٦ لوكس هي أعلى من الحدود المسموح بها. وتكمن الخطورة في مصادر الضوء السابقة سواء كانت مصادر طبيعية أو مصادر صناعية، في أن الأشعة فوق البنفسجية (U.V) هي الأكثر إتلاف للتحف الأثرية لأن لها طاقة منشطة ومسرعة لحدوث التفاعلات الكيميائية الضوئية المسببة لتآكل مادة الأثر وتغير لونه، ويمكن ان ينتج عنها تلف على المدى الزمني البعيد وخاصة للأثار الحساسة للضوء مثل المواد الأثرية العضوية (العظم والعاج المحفوظة داخل المتحف)، وايضا الأثار الملونة حيث يحدث تغير لوني وبهتان واضمحلال للكثير منها.

• كما تبين من خلال دراسة شدة الإضاءة ان معدلاتها عالية وتلاحظ استعمال الإنارة الساطعة والطبيعية في عملية العرض المتحفي مدة طويلة إلى الحاق أضراراً بالقطع الأثرية الموجودة بالمتحف وخاصة الملونة وغيرها، وفي الوقت نفسه فإن درجة الحرارة غير المناسبة يمكن وبشكل سريع أن تسبب أضراراً بالقطع الأثرية.

وبخصوص الإضاءة فلا بد من التحكم فيها وعدم استعمال الإضاءة المباشرة سواء كانت الطبيعية أو الصناعية كما يحدث هنا في هذا المتحف والاعتماد على الإضاءة غير المباشرة مثل الإضاءة المنعكسة أو من خلال وضع مرشحات للأشعة الضارة. وذلك لحماية التراث الأردني حتى يصل الي الأجيال القادمة حيث ان التراث يحفظ كيان الأمة وبقائها واستمرارها. ضرورة الاهتمام بعملية الصيانة الدورية للقطع الأثرية المعروضة بالمتحف للحد من تلفها الى جانب توفير الظروف البيئية المناسبة للمعروضات والمقتنيات الأثرية.

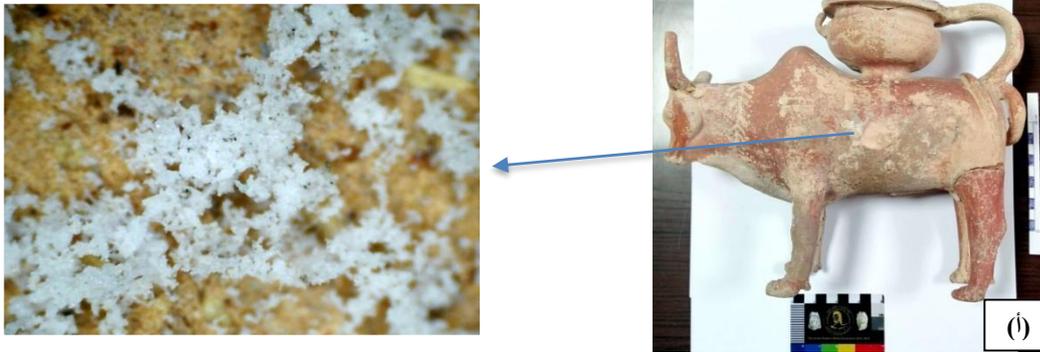
لوحة (٤) توضح نتيجة الفحص باستخدام الميكروسكوب الضوئي الرقمي لمظاهر تلف بعض الاواني الفخارية المعروضة والمحفوظة  
بالمتحف

صورة ثور من الفخار يحمل على ظهره وعاء وتبين من خلال الفحص باستخدام الميكروسكوب الضوئي بقوة تكبير (50 x) وجود بعض  
الاملاح المتزهره على سطح الإناء الفخارية

• أما نتائج الفحص باستخدام الميكروسكوب الضوئي الرقمي المحمول فقد أظهرت النتائج وجود تزهرات ملحية على أسطح بعض الاواني الفخارية التي تم دراستها و نتيجة لتبلور هذه الاملاح وتزهرا يمكن ان تسبب بعض الضغوط على بدن الفخار وهذا بدورة يؤدي الى حدوث تشقق وتفتت ببين الفخار (Buys , S ., Oakly , V., (1999),p.23) وتحدث إعادة اتبلور والتزهير للأملاح نتيجة لارتفاع معدلات الرطوبة في الوسط المحيط . كذلك وجود تدهور لحالة بعض المقتنيات المعدنية حيث ظهرت نواتج تآكل الحديد على الساطور حيث يتفاعل فلز الحديد مع الاكسجين في وجود الرطوبة العالية وتتكون طبقة من نواتج تآكل أكاسيد الحديد القاعدية غير المتماسكة وكذلك هيدروكسيدات الحديد والكلوريدات الحديد في وجود ايون الكلورين (Garcia, S.R., et.al., (1998) , p.120) . وكذلك تآكل سبيكة البرونز نتيجة لتكون مركبات التآكل ذات اللون الأخضر الفاتح ويحدث ذلك نتيجة لوجود معدلات عالية من الرطوبة ( Scott, D.,(1990),p.193) ويعتبر التحكم في الرطوبة النسبية هو الحل الأمثل لمنع حدوث ظاهرة مرض البرونز (Bradley, S.,(2005) ,p. 160).

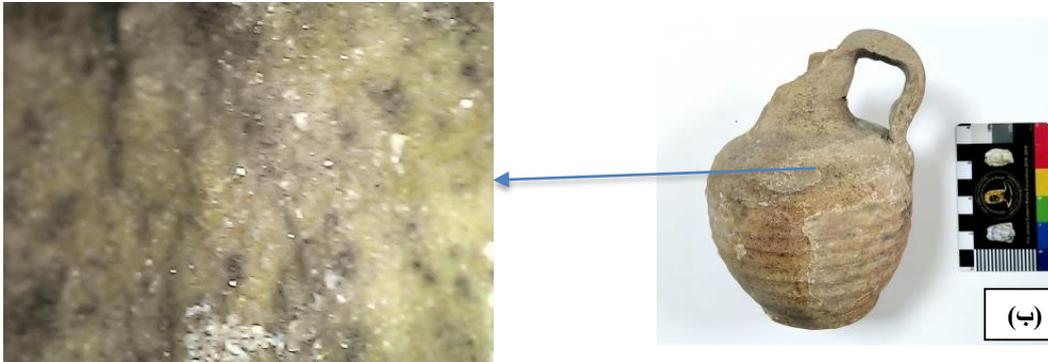
صورة لأنية فخارية وتبين من خلال الميكروسكوب بقوة تكبير(45x) وجود طبقة متكلسة ربما تكون ملحية ومتداخلة مع الاتساخات في  
ظل الرطوبة المرتفعة فتكونت الطبقة الصلبة شديدة الالتصاق بسطح الانية

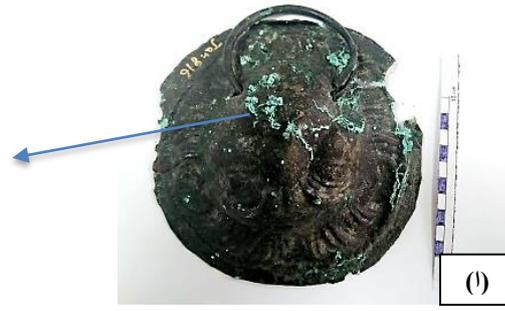
لوحة (٥) توضح نتائج الفحص باستخدام الميكروسكوب الضوئي الرقمي المحمول لبعض مظاهر تلف المقتنيات المعدنية والزجاجية بمتحف آثار جرش

صورة توضح رأس أسد برونزي مفرغ (البعثة الفرنسية) وتظهر نتائج الفحص بقوة تكبير (40 x) وجود تآكل في البرونز وتكون مركبات التآكل ذات اللون الأخضر الفاتح نتيجة لارتفاع معدلات الرطوبة

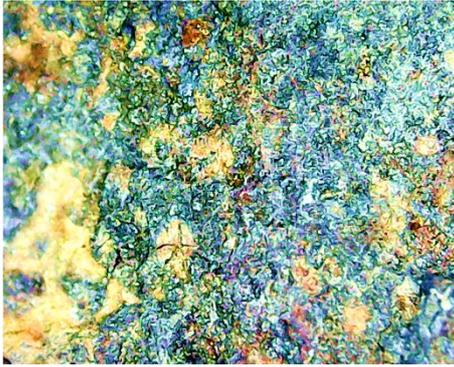
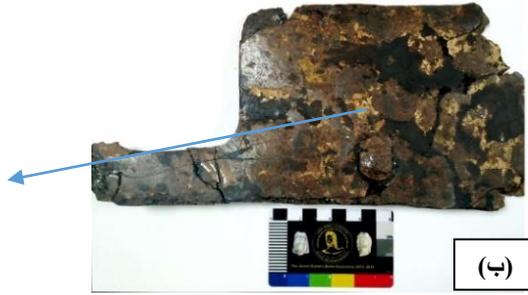
صورة توضح ساطور من معدن الحديد وتبين نتيجة الفحص بقوة تكبير (50 x) ظهور مركبات تآكل الحديد وحالة التلف الكبيرة التي وصل لها الساطور

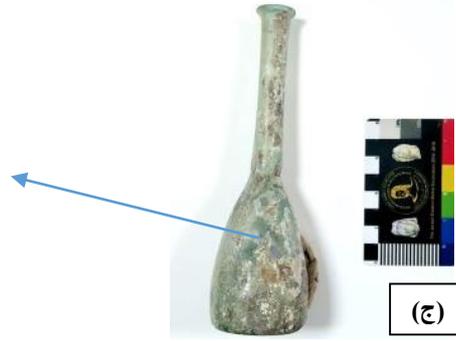
صورة توضح قارورة زجاجية وينضح من خلال الفحص بالميكروسكوب بقعة تكبير (40x) وتظهر انها مصابة بظواهر تآكل الزجاج وهذه الظاهرة تحدث في ظل معدلات عالية من الرطوبة

أما دراسة الأنوية الزجاجية فقد ظهرت بها حفر ويدل ذلك على الإصابة بظاهرة التآكل حيث تظهر حفر صغيرة منعزلة وتزداد بمرور الوقت وتتصل ببعضها مكونة حفرأ أكبر واعمق (-ournié , A., P., et al.,(2008),pp.2142- (2154) وتعتبر الرطوبة العالية هي السبب الرئيسي في إصابة الزجاج بظاهرة التآكل حيث تعتبر الرطوبة العامل الرئيسي الذي يسبب تلف الزجاج ويشكل بيئة غير مواتمة لبقاء الزجاج بدون تلف (Newton, R., (1985), P. 21) ويعتبر غياب الرطوبة من البيئة المحيطة بالزجاج من العوامل التي تحافظ عليه ثابتاً لفترات زمنية طويلة (Cronyn, J. M., (1990), P. 130 .
